## Conférence de presse

### Présentation des travaux du PLVG en faveur de la protection contre les inondations

4 octobre 2018 à Luz Saint-Sauveur

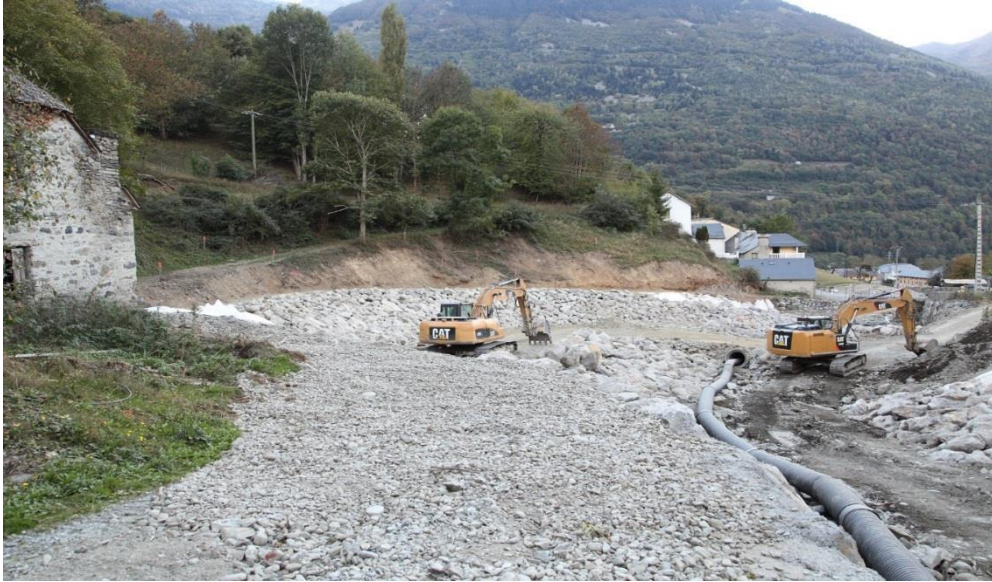
*Création d'une plage de dépôt sur le torrent de l'Yse en amont du pont de l'Egalité*

- Entre la prise d'eau communale et la passerelle de monsieur Artigalet : Enrochement des berges et du fond de lit
- Entre le rejet EDF et le pont de l'Égalité : Enrochement des berges et création d'une plage de dépôt
- Entre le pont de l'Égalité et le Pont de la RD 921 : Enrochement de la berge en rive gauche.

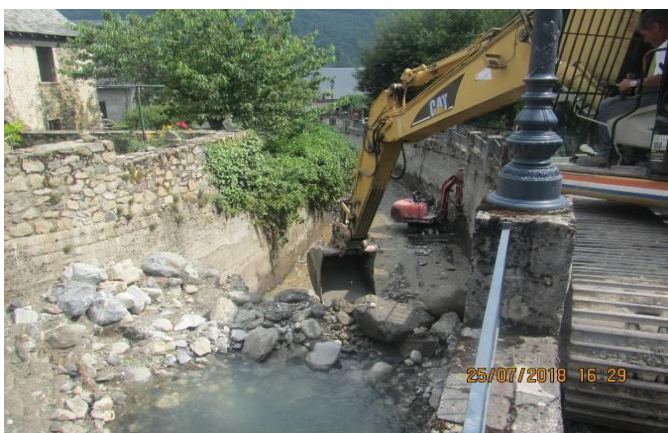
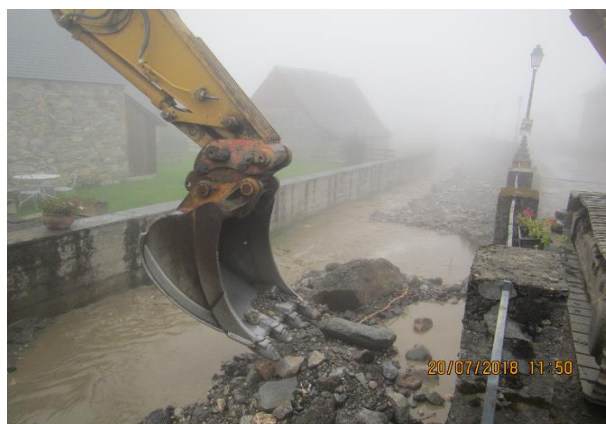
*Travaux de dégrèvement du Boularic le long de la traversée du village à Aucun*

A chaque fois, l'équipe du PLVG est venue accompagner les élus pour analyser la situation et prévoir les travaux à mener en urgence, notamment pour restaurer les écoulements. En juillet, le PLVG a réalisé plus de 40 000€ de travaux TTC. Sur ce secteur, une étude hydraulique relative au Gave d'Azun et ses affluents sera lancée à la fin de l'année afin d'étudier le secteur dans sa globalité et définir des travaux adaptés pour la protection des biens et des personnes.

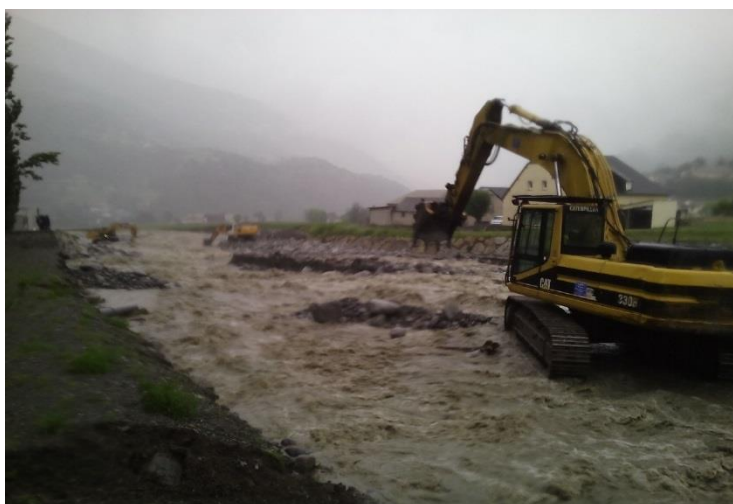
*Restauration des écoulements sur le Bastan (juin 2018)*

Le 13 juin 2018, une crue importante a touché un certain nombre de cours d'eau et cette fois aussi, le PLVG s'est rendu auprès des élus pour les accompagner dans la gestion des travaux d'extrême urgence. Plusieurs secteurs en Pays Toy ont été traités dans l'urgence pour un coût global de 52 000€ TTC. Il s'agissait de reprise d'enrochements, et de restauration des écoulements.

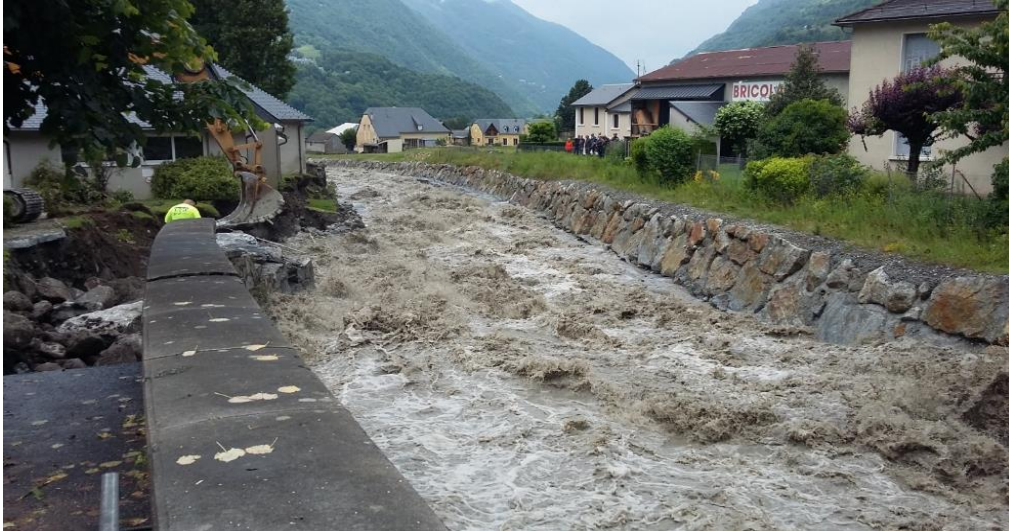
*Le secteur du centre-ville de Luz et de la maison médicale*

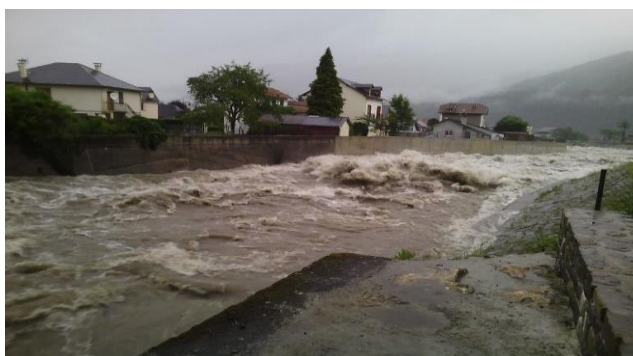
Lors de cette crue, les écoulements liquides et solides ont mis à contribution les ouvrages de protection longeant les communes de Pierrefitte-Nestalas et de Soulom qui deviennent donc vulnérables en cas de nouvel épisode de crue automnal.

- Reprendre la partie supérieure du sabot (3x1) en blocs libres de carrière sur 55 mètres en rive droite
- Reprendre la partie supérieure du sabot (3x1) en blocs libres de carrière sur 25 mètres en rive gauche
- Reprendre le pavage en blocs libres du site en partie centrale du Gave de Cauterets sur 250m<sup>2</sup>

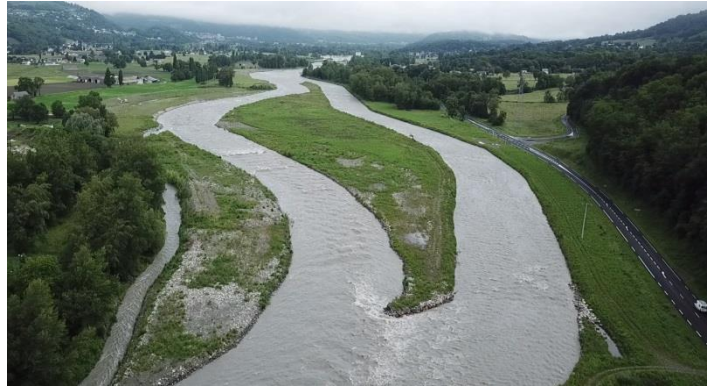
L'aménagement réalisé en amont du Lac des Gaves au droit de l'ancienne décharge de Beaucens pour limiter le risque d'inondation de la plaine d'Adast se compose d'un ensemble d'ouvrage dépendant les uns des autres. Nous avons en rive gauche 2 enrochements (1 amont et 1 aval) protégeant du risque d'avulsion en direction de la plaine d'Adast et un bras de décharge côté rive droite acceptant les eaux lors des crues. Pour assurer le bon fonctionnement du site, les ouvrages impactés sont à restaurer.

- le musoir en enrochement en amont au niveau du bras de décharge et du lit principal : ce musoir permet de faciliter la séparation des eaux lors d'une crue afin de limiter le débit dans le bras principal le long duquel se trouvent les enrochements.
- l'enrochement aval est à reprendre sur environ 75 m linéaire, avec une reprise superficielle du sabot sur 30m linéaire.
